# FOTOREPORTAŽA NAPREDOVANJE GRADNJE VZHODNE CEVI PREDORA KARAVANKE

**Lokacija:** Hrušica (Jesenice)

**Investitor:** DARS, d. d.

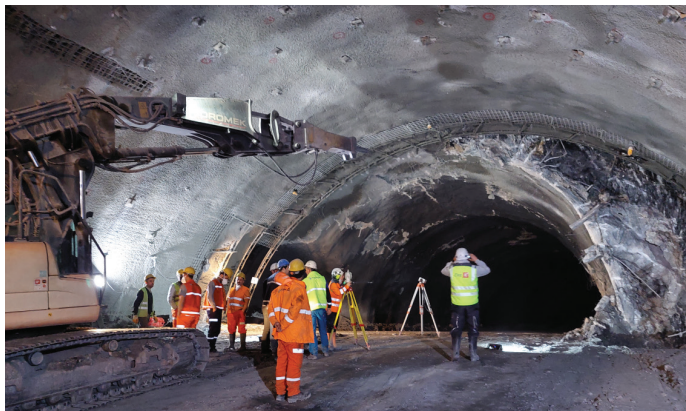
**Slika 2.** Izvedba prehoda iz območja razširjenega profila na območju odstavnice v dvopasovni predor.

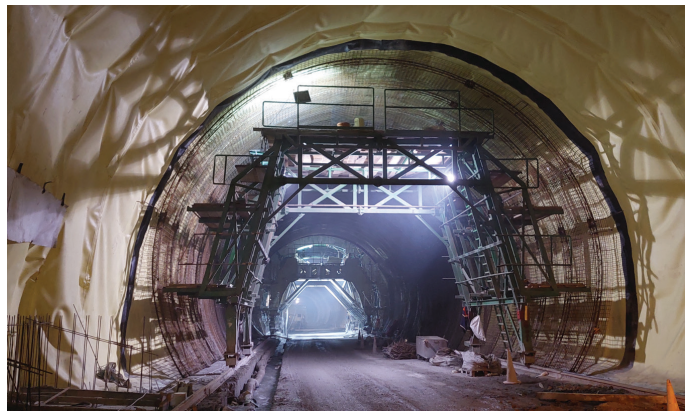
**Slika 3.** Hidroizolacija predora in izvedba armature notranje obloge.

Preboj cevi je bil izveden v marcu 2024, po preboju kalote sledi končanje vseh izkopnih del. Sočasno z izkopnimi deli potekajo v predoru tudi izdelava temeljev notranje obloge, izvedba talnega oboka iz litega in polnilnega betona, vgradnja drenaže in hidroizolacije, betoniranje notranje betonske obloge in vmesnega stropa ter izvedba karavanškega vodovoda. V drugi polovici letošnjega leta je predvidena še izvedba ostalih zaključnih gradbenih del (odvodni sistem, robniki, voziščna konstrukcija in oplesk predora). Nato sledi montaža sodobne elektrostrojne opreme.

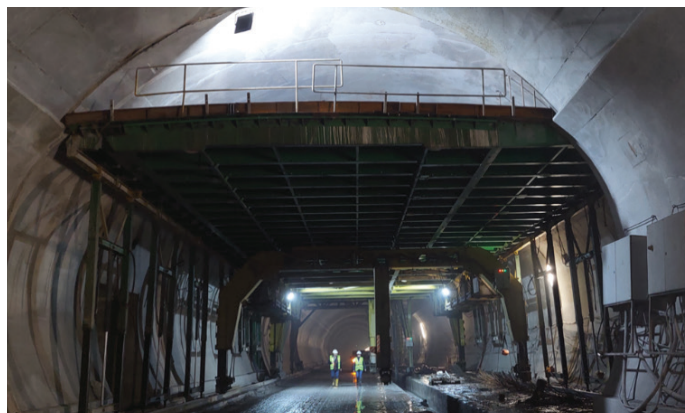
**Slika 5.** Opaž vmesne plošče.

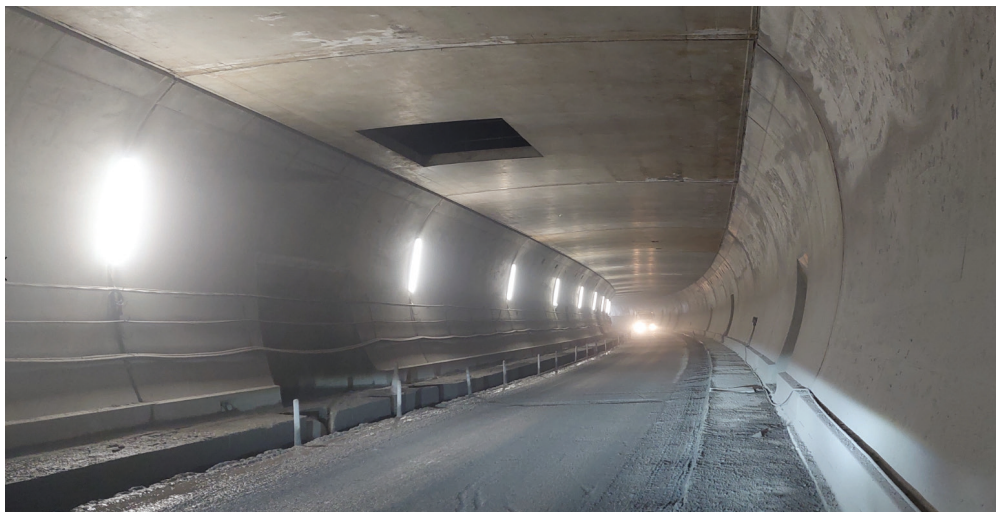
**Slika 6.** Izvedena notranja obloga in vmesna stropna plošča.

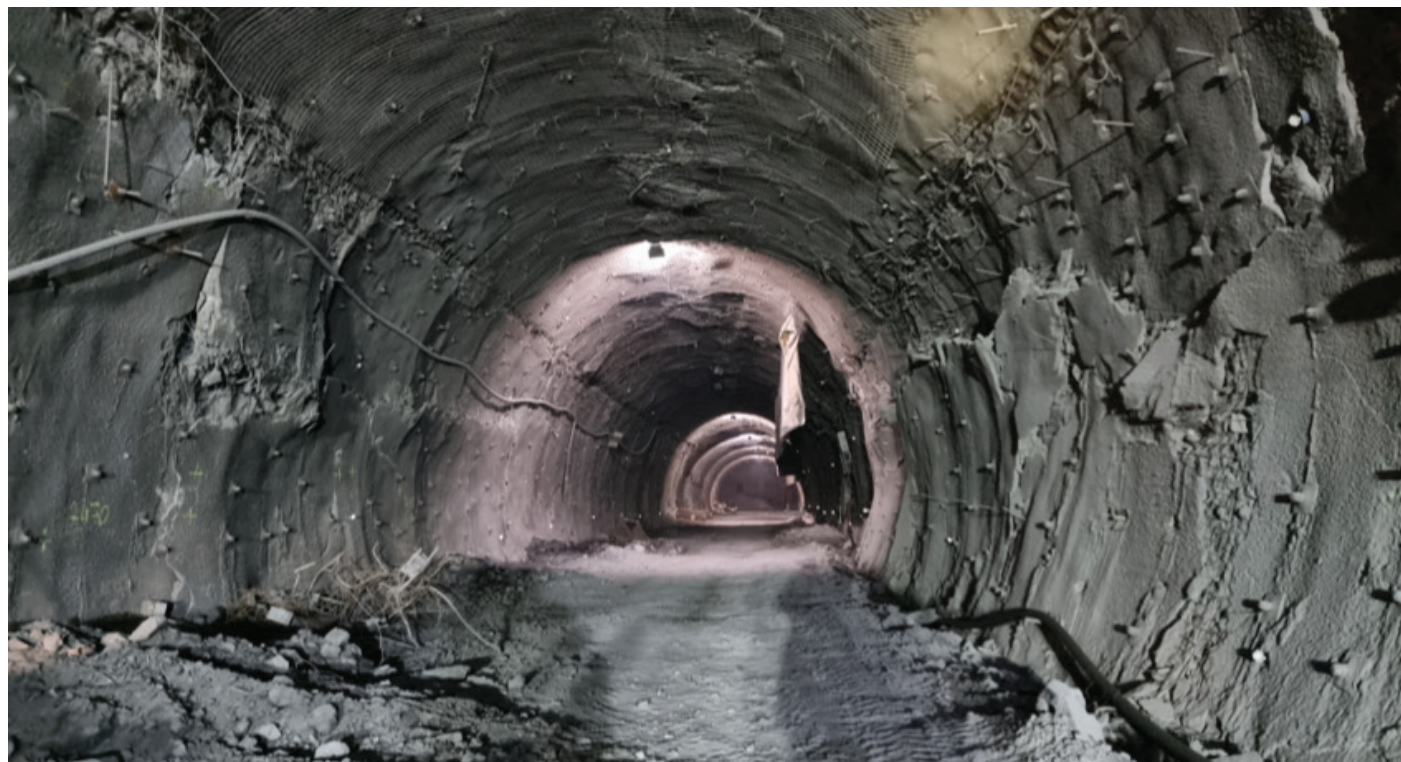
**Slika 8.** Poškodovana notranja obloga predora na območju permokarbonskih kamnin.

Izkopna dela so na območju kamnin permokarbonske starosti na razdalji približno 1000 m (od 1666 do 2610 m predorskih metrov) potekala v zahtevnih geoloških razmerah. Geološko zgradbo na tem območju so predstavljali visokodeformabilni skrilavi glinovci, meljevci in peščenjaki, ki so ob stiki z vodo hitro razpadali. Posledično so bili na tem območju prisotni zruški kamnin in velike deformacije primarne betonske obloge v velikosti tudi več kot 1 m.

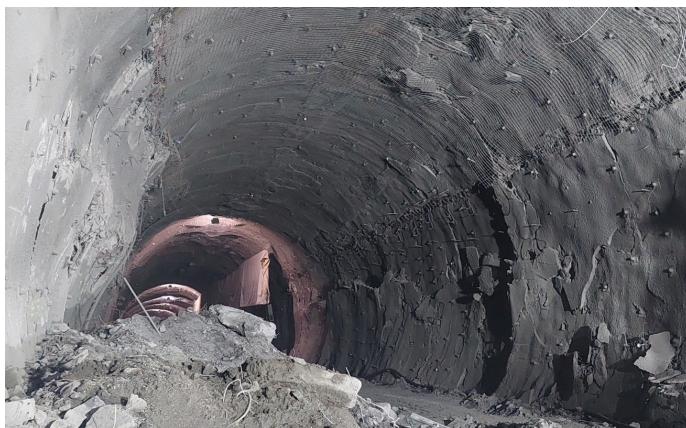
**Slika 9.** Izmerjene deformacije so bile velikostnega razreda tudi več kot 1 m.

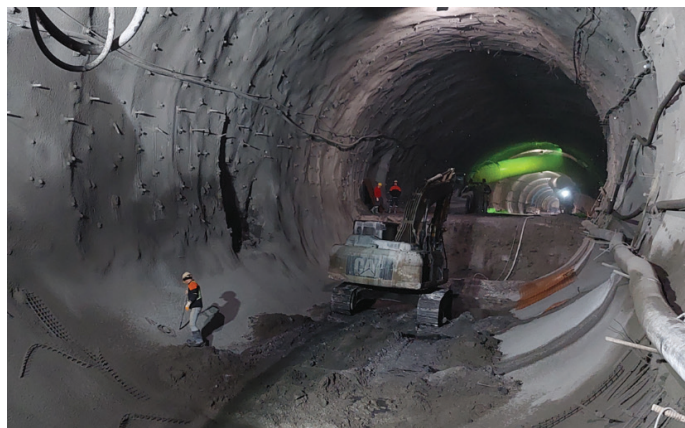
**Slika 10.** Na poškodovanih mestih je bilo treba izvesti reprofilacijo predora.

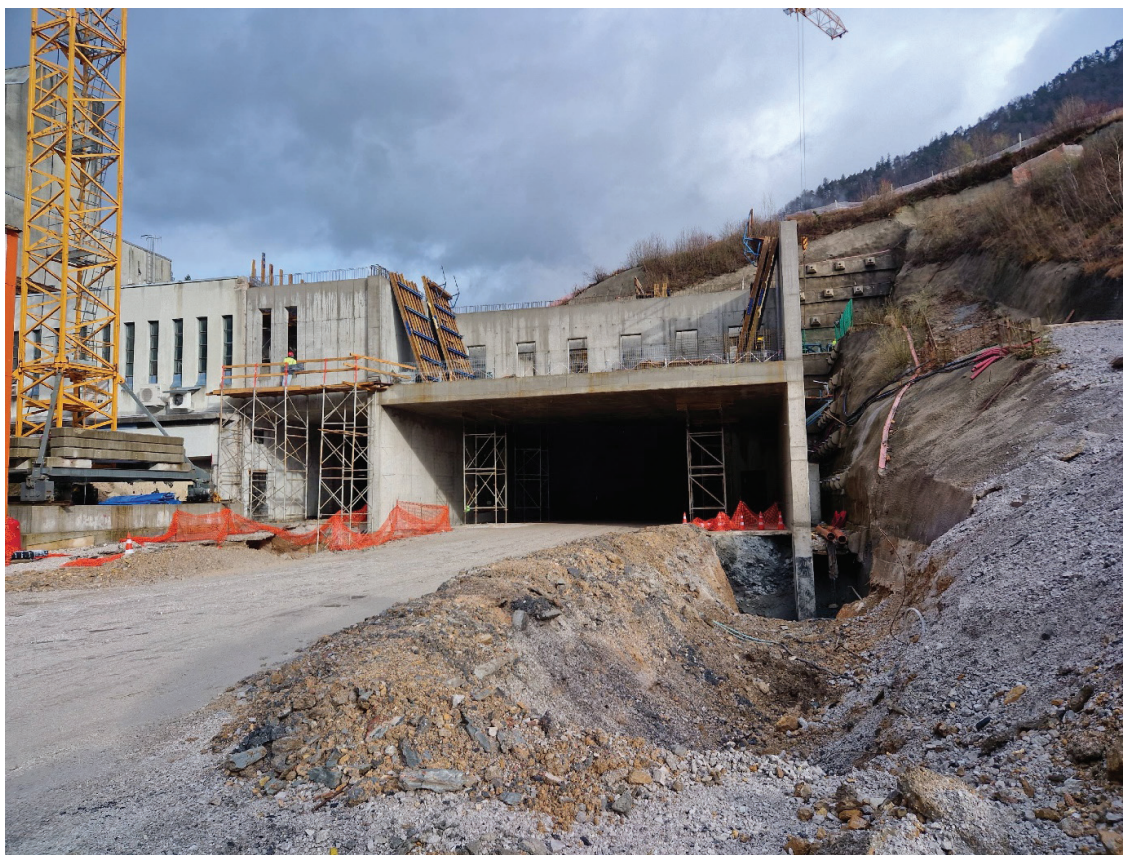
**Slika 11.** Portalna stavba v izgradnji, sledi izvedba galerije.
