# FOTOREPORTAŽA KOPALIŠČE ILIRIJA

**Lokacija:** Ljubljana

**Investitor:** Mestna občina Ljubljana

**Projektant gradbenih konstrukcij:** Elea iC, d. o. o.

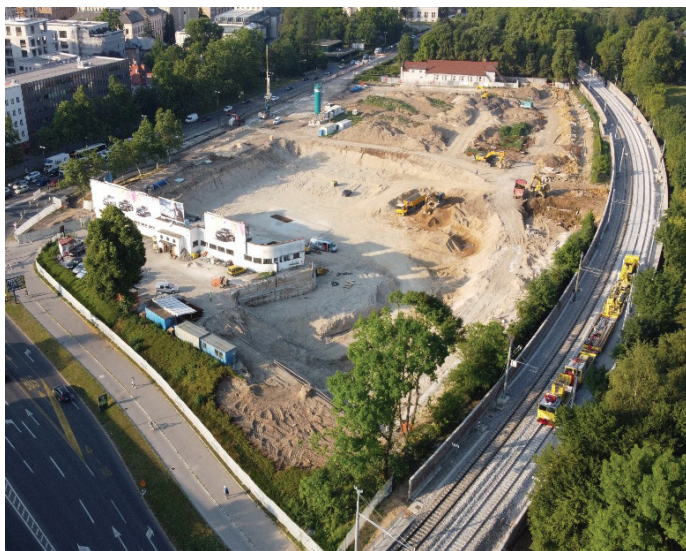
**Slika 2.** Junij 2022: Gradnja se začne z izkopom gradbene jame, pri čemer je ohranjen objekt kulturne dediščine, povezan z zgodovinskim bazenom Stanka Bloudka.  
(Foto: Aleš Dolenc, Elea iC, d. o. o.)

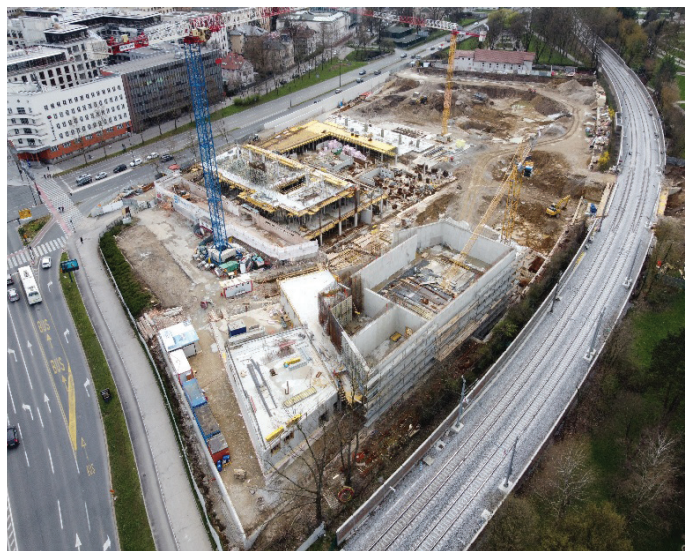
**Slika 3.** Marec 2023: Postavlja se betonska konstrukcija, hkrati pa se na zgodovinski stavbi izvaja strukturna ojačitev. Gradnja Lattermanovega podhoda poteka pod delujočim železniškim prometom.  
(Foto: Aleš Dolenc, Elea iC, d. o. o.)

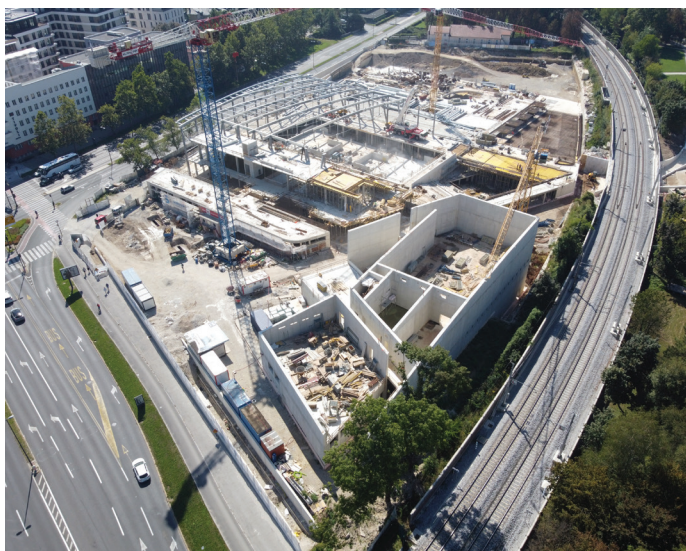
**Slika 4.** September 2023: Začnejo se dela na jekleni konstrukciji. Gradnja betonske konstrukcije za podzemno garažo in Lattermanov podhod je zaključena.  
(Foto: Aleš Dolenc, Elea iC, d. o. o.)

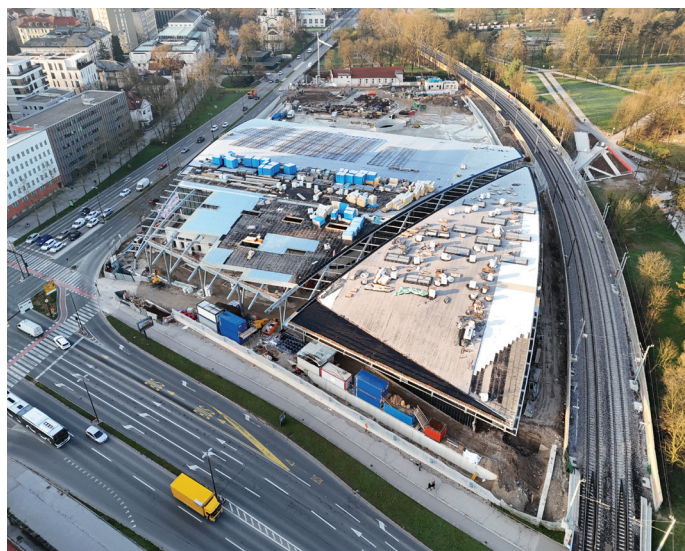
**Slika 5.** Marec 2024: Zaključi se jeklena strešna konstrukcija, začne se polaganje strešne kritine.  
(Foto: Aleš Dolenc, Elea iC, d. o. o.)

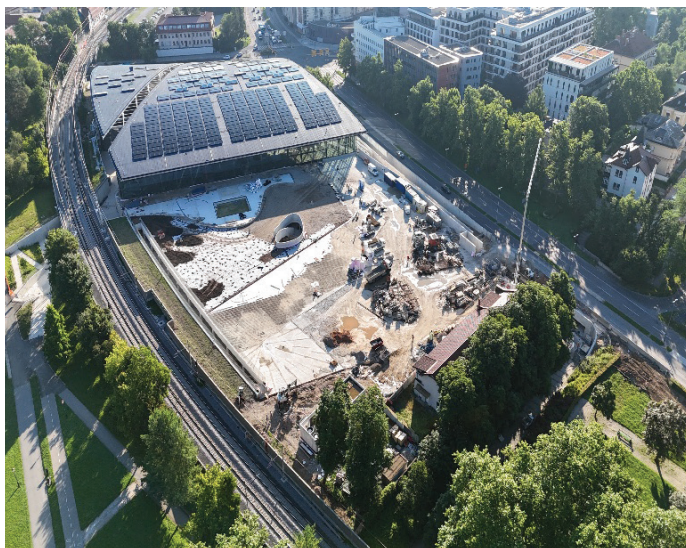
**Slika 6.** Julij 2024: Streha je dokončana, vključno s strešnimi okni in sončnimi kolektorji. Zaključuje se urejanje krajine na vrhu podzemne garaže. Enotna konveksna streha, ki se razteza čez tri stavbe, ustvarja neprekinjeno povezavo med vstopno ploščadjo in ljubljanskim parkom Tivoli.  
(Foto: Aleš Dolenc, Elea iC, d. o. o.)

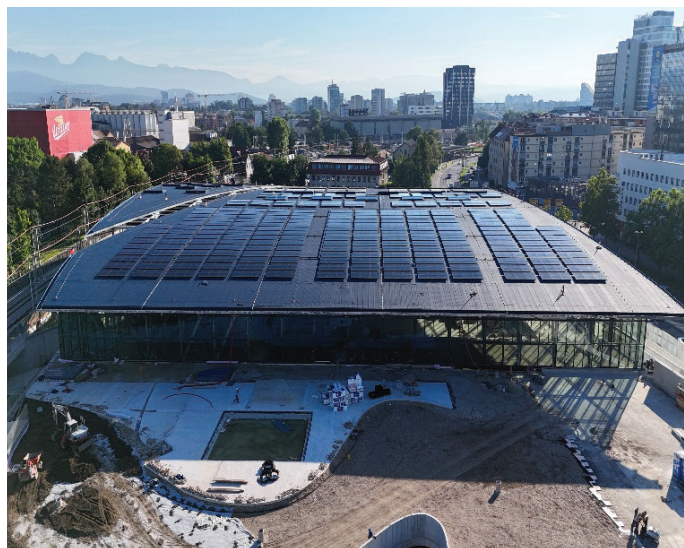
**Slika 7.** Trajnostni energetski koncept: Projekt vključuje strešno sončno elektrarno, ki letno proizvede približno 763,13 MWh, in sistem toplotnih črpalk voda-voda za ogrevanje stavbe in sanitarne vode ter hlajenje prostorov.  
(Foto: Aleš Dolenc, Elea iC, d. o. o.)

Izgradnja športnega centra Ilirija danes predstavlja enega največjih športnih infrastrukturnih projektov v Ljubljani. Kompleks je med prvimi javnimi stavbami v Sloveniji, zasnovanimi v skladu s standardi samozadostnosti. Napajajo ga strešna sončna elektrarna in toplotne črpalke, kar mu omogoča, da skoraj vse potrebe po energiji pridobiva iz obnovljivih virov. Sončna elektrarna na strehi letno proizvede približno 763,13 megavatne ure električne energije – kar bi bilo dovolj za oskrbo 188 gospodinjstev. Ta dosežek ne poudarja le zavezanosti projekta k trajnosti, temveč ga postavlja tudi kot merilo za prihodnji razvoj okolju prijazne infrastrukture.

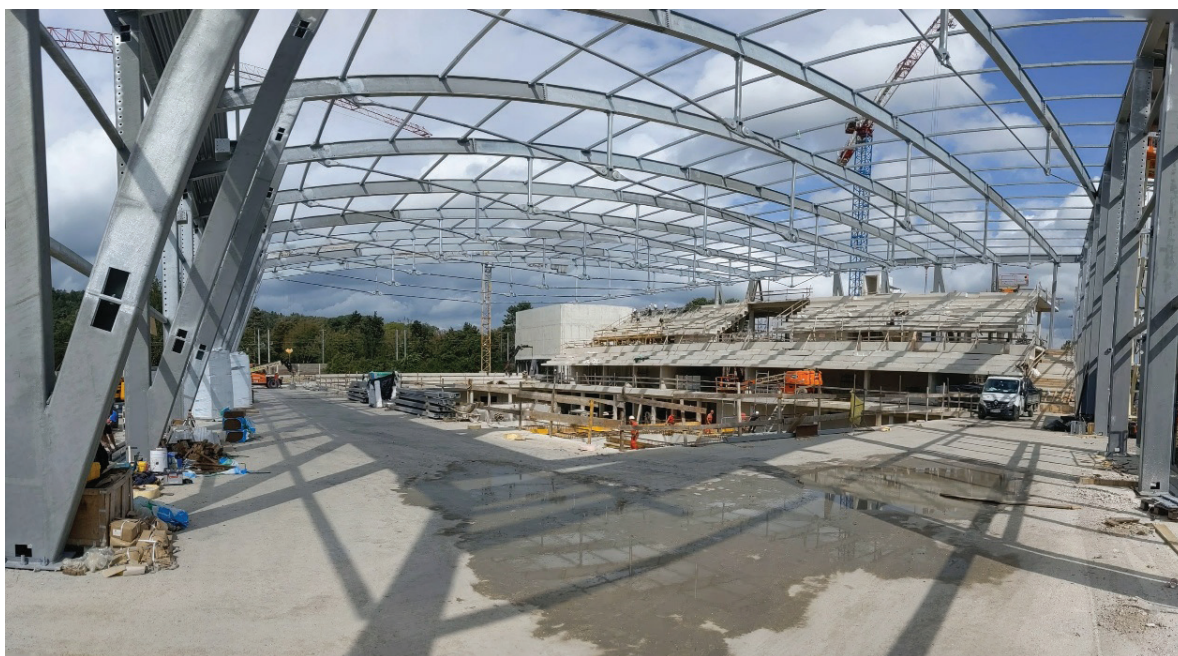
**Slika 8.** Pogled na glavno plavalno dvorano: Montaža tribun in jeklene konstrukcije kaže napredek tega pomembnega arhitekturnega in inženirskega dosežka. Skupaj se uporabi približno 1.500 ton jekla, ki se sestavi na kraju samem z uporabo vijčnih povezav. Celotna jeklena konstrukcija je vroče cinkana.  
(Foto: arhiv Elea iC, d. o. o.)

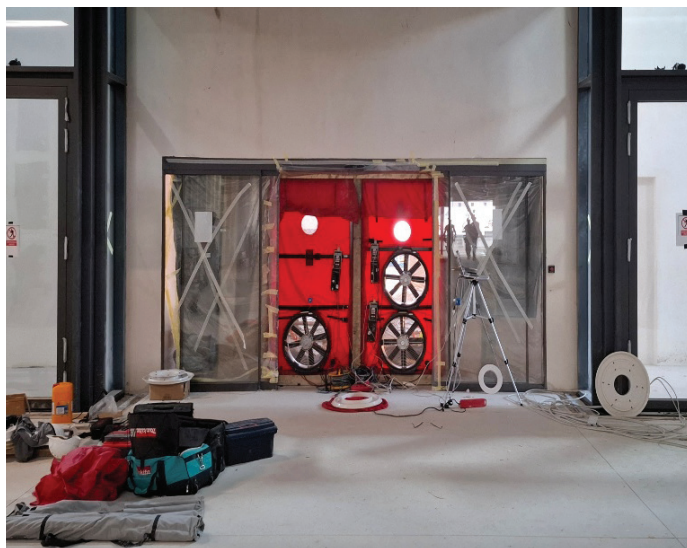
**Slika 9.** Julij 2024: Uspešno je bil izveden preizkus zrakotesnosti, s čimer so bili doseženi visoki okoljski standardi za javno športno stavbo tako velikega obsega.  
(Foto: arhiv Elea iC, d. o. o.)

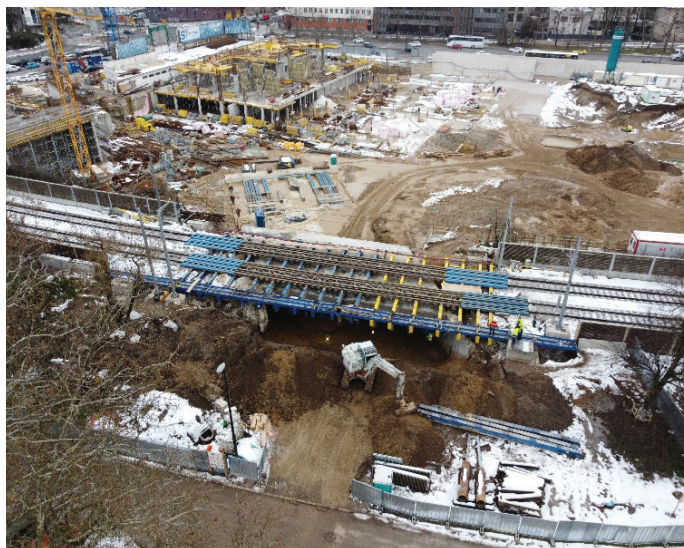
**Slika 10.** Lattermanov podhod: Podrivanje podhoda v končni položaj pod aktivnimi železniškimi tiri. To je najširši tovrstni objekt v Sloveniji, izveden s tehnologijo podiranja. Objekt je bil na svoje mesto uspešno podrinen februarja 2023.  
(Foto: Aleš Dolenc, Elea iC, d. o. o.)

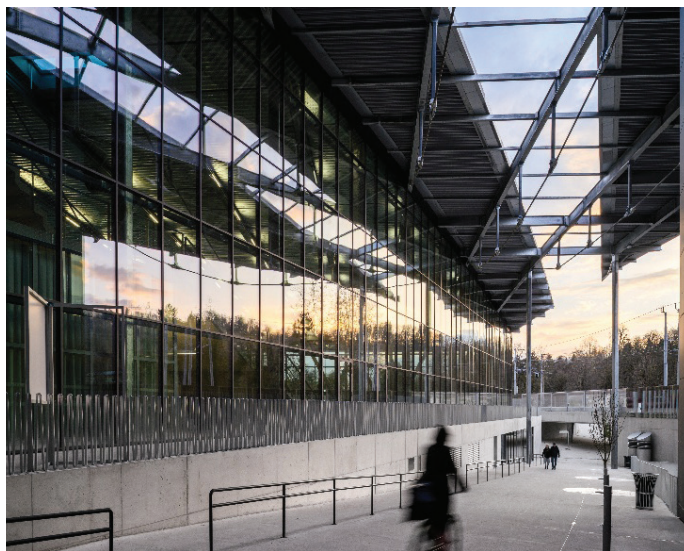
**Slika 12.** Dokončan objekt: Pogled na stekleno fasado in nov Lattermanov podhod, ki povezuje park Tivoli s centrom Ljubljane. Vsi jekleni elementi so na prehodih v notranjost objekta izvedeni z ustrezno prekinitvijo toplotnega mostu.  
(Foto: Miran Kambič)

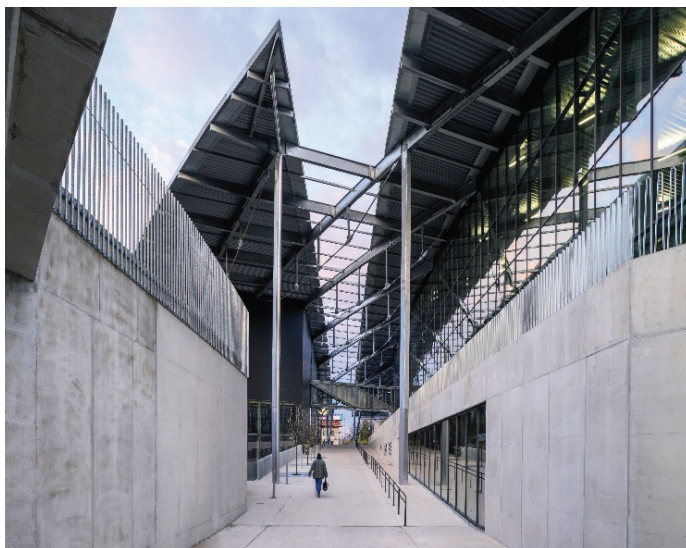
**Slika 13.** Pogled proti središču mesta (v ozadju Lattermanov podhod). Razdeljena streha ločuje telovadne dvorane (leva stavba) od plavalne dvorane (desna stavba). Celotna betonska fasada je izvedena iz montažnih betonskih elementov, vijakačenih na podkonstrukcijo iz jekla.  
(Foto: Miran Kambič)

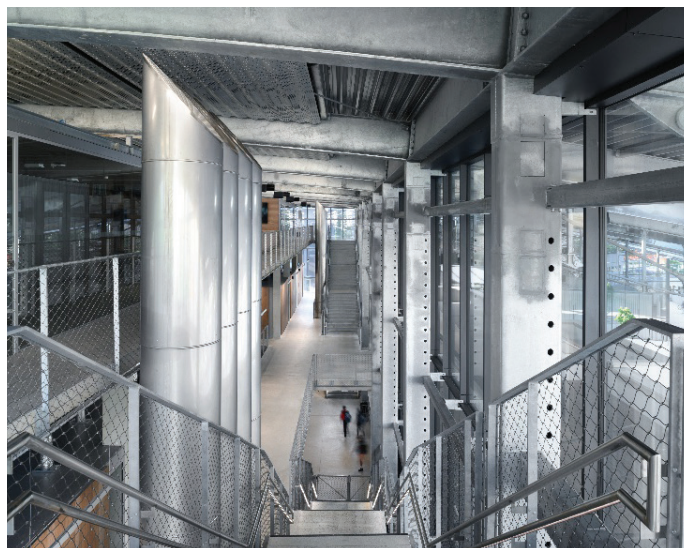
**Slika 14.** Notranjost glavne stavbe z bazenom. Zaradi estetskega videza so vsi spoji na jeklenih škatlastih profilih izvedeni znotraj profilov. Na podpornih stebrih so dodatno izdelane odprtine, ki omogočajo prezračevanje steklene fasade.  
(Foto: Miran Kambič)

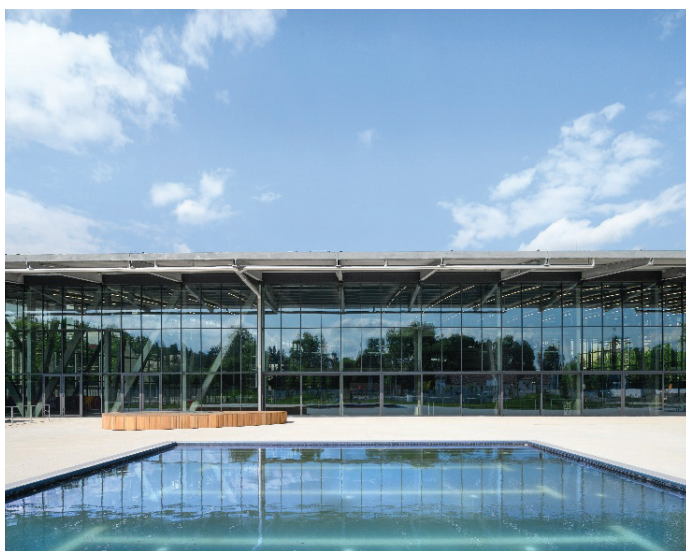
**Slika 15.** Glavna stavba, gledano iz južne strani, z zunanjim bazenom in stekleno fasado, ki omogoča pogled v glavno dvorano. Konzolni del strehe meri ca. 7 metrov.  
(Foto: Miran Kambič)

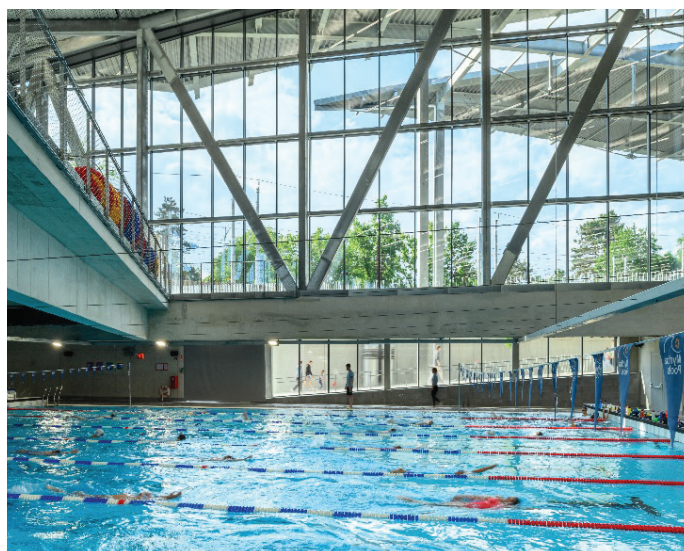
**Slika 16.** Vadbeni bazen s pogledom na Lattermanovo pasajo. Zaradi velikih razponov je za podporo armiranobetonskega nosilca in strehe stavbe uporabljeno močno jekleno paličje. Uporabljeno je bilo tudi naknadno napenjanje nosilcev z velikimi razponi.  
(Foto: Miran Kambič)

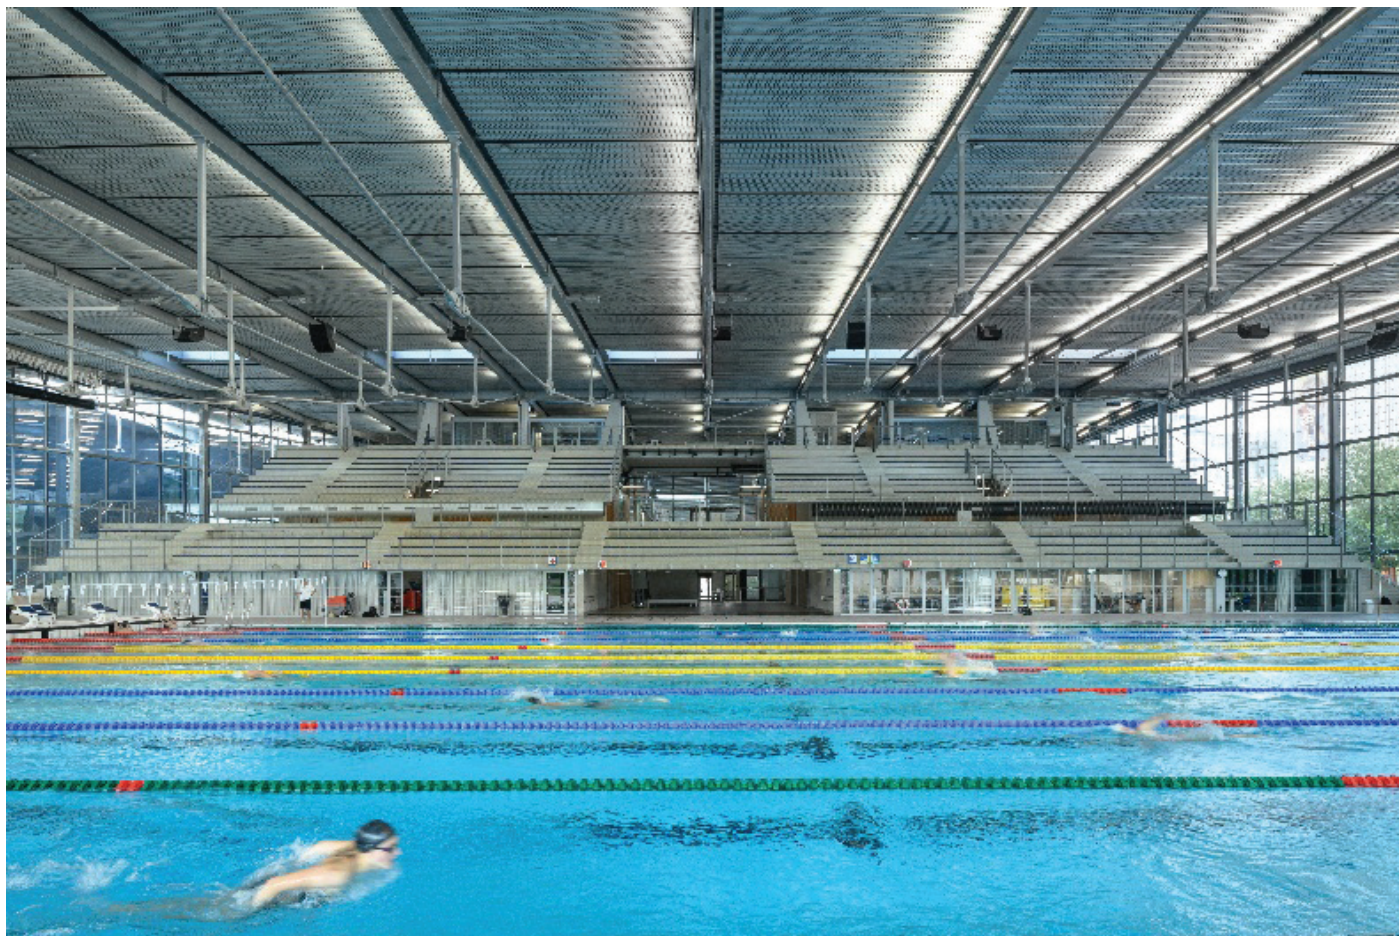
**Slika 17.** Olimpijski bazen s pogledom na tribuno s 1500 sedeži. Zaradi velikih razponov strehe, ki presegajo 50 metrov, so nekateri jekleni natezni elementi močno obremenjeni, tudi do 300 ton.  
(Foto: Miran Kambič)
