**SPREMLJANJE SKALNEGA PODORA Z UPORABO  
DALJINSKO VODENEGA LETALNIKA**  
SURVEYING OF ROCKFALL AREA USING A REMOTELY  
PILOTED AIRCRAFT SYSTEMS

**KARAKTERIZACIJA DOTRAJANE MINERALNE VOLNE IZ  
BAZALTNIH VLAKEN**  
CHARACTERIZATION OF DEGRADED MINERAL WOOL  
FROM BASALT FIBERS

# SPREMLJANJE SKALNEGA PODORA Z UPORABO DALJINSKO VODENEGA LETALNIKA

## CHARACTERIZATION OF DEGRADED MINERAL WOOL FROM BASAL FIBERS

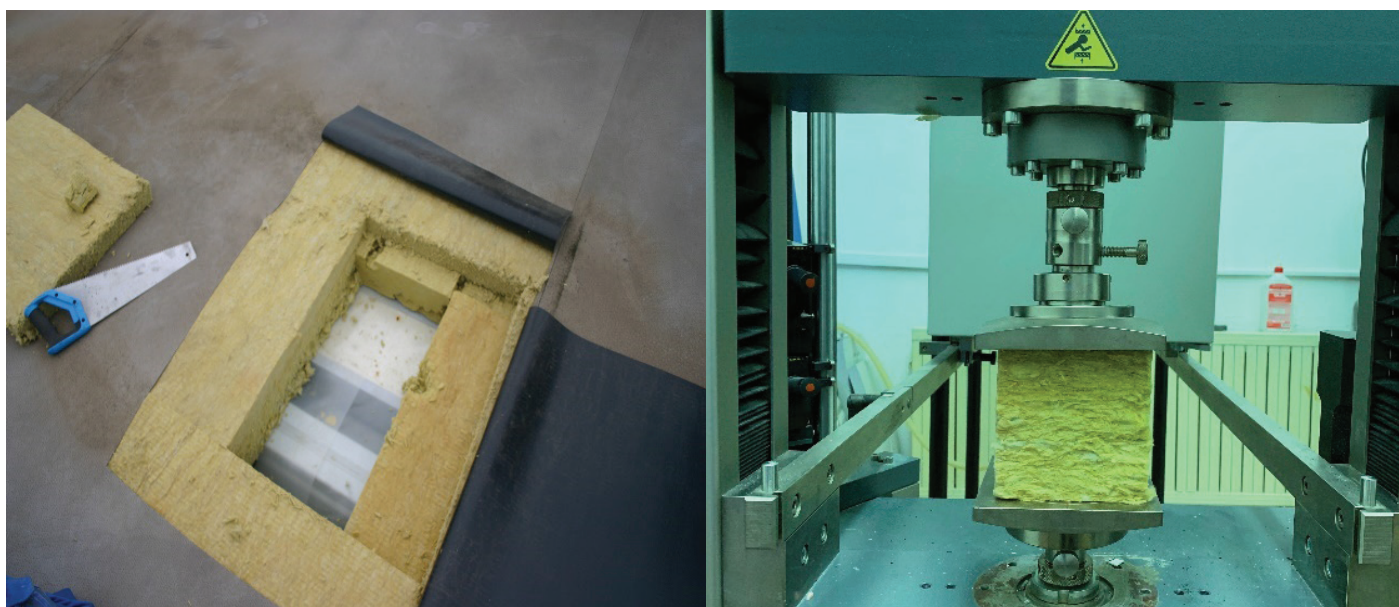
Slika 1 • Vzorčenje mineralne volne iz ravnih neprezračevanih streh (a) in testiranje trdnostnih lastnosti z uporabo univerzalnega preskusnega stroja Zwick/Roell 2010 (b).

volne, položena v dveh slojih z zamaknjenimi stiki, ki ji sledita 0,3 mm debela parna zapora z lepljenimi stiki in strešna trapezna pločevina 165/250 debeline 1,25 mm, sidrana v AB- in jeklene nosilce ostrešja. Iz dokumentacije o gradnji smo ugotovili, da so bile vgrajene izolacijske plošče z gostoto, večjo od 150 kg/m<sup>3</sup>. Na 4200 m<sup>2</sup> strehe deset let starega trgovsko-poslovnega objekta smo opazili več poškodb hidroizolacije, ki so nastale zaradi vgradnje neustreznih pritrdil (vijakov) hidroizolacije. Na teh mestih je v streho dalj časa tudi zamakalo. Za kontrolo kvalitete izolacijskih materialov smo opravili na prvem objektu tri sondažna odpiranja v velikosti 1000 x 500 mm, v medsebojni oddaljenosti minimalno 30 m. Vzorec iz prvega merilnega mesta je

bil vzorčen na mestu z velikim številom gub in izpuljenim vijakom ob strešni atiki. Vzorec mineralne volne, odvzet z drugega merilnega mesta, je bil vzorčen na omehčanem mestu. Vzorčili smo tudi vzorec iz tretjega merilnega mesta, ki ni kazal izrazitih sprememb mehanskih lastnosti. Drugi objekt je industrijska hala s površino strehe 7600 m<sup>2</sup>, ki je razdeljena v dva dela: višji del, ki je orientiran proti zahodni strani, in nižji del, ki je orientiran proti vzhodni strani. Na tej strehi je bilo že po sedmih letih opazno izrazito poslabšanje lastnosti kritine – hidroizolacije, ki je bila lokalno razpokana in stanjšana. Tudi ta streha je na več mestih zamakala. Na višjem delu smo opravili dve vzorčeni ob robnem pasu montažne stene, kjer so koncentrirano nameščena postrojenja klimatov oziroma prezračevalnih sistemov. Na tem mestu smo predhodno ugotovili izrazito zmeščana mesta toplotne izolacije ter izpuljenje sider PVC-hidroizolacije. Na nižjem delu
